## 東北地方太平洋沖地震における液状化現象について

石 川 輝 海

東日本大震災の地震被害調査を8月12日から8月22日の日程で実施した。その際に観察した液状化現象について報告する。調査地は岩手県釜石、宮城県陸前高田、岩手県大船渡、宮城県気仙沼、岩手県北上、宮城県古川、宮城県石巻、宮城県名取市閑上である。

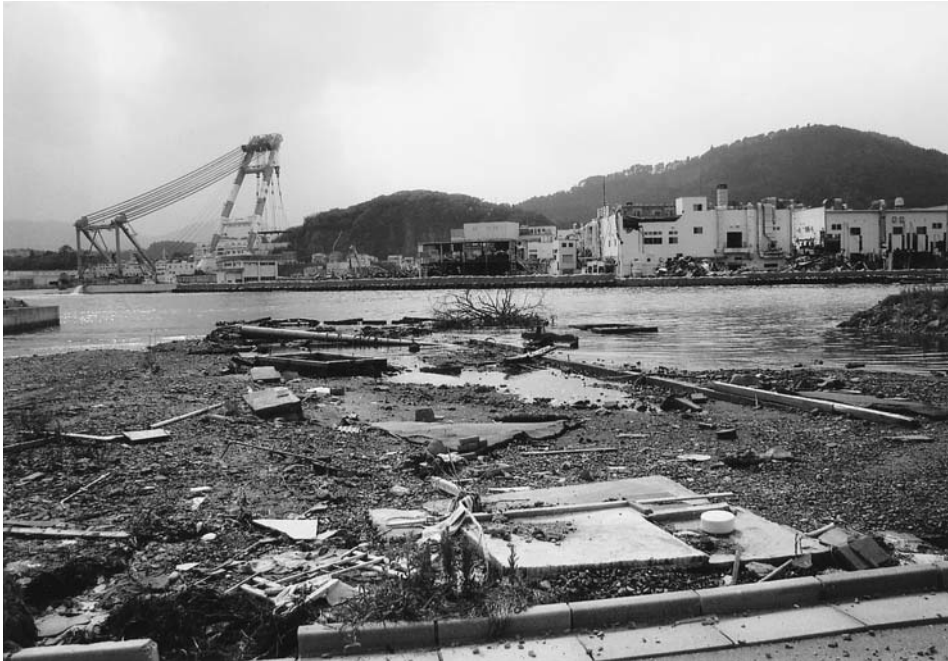
図1 宮城県気仙沼市気仙沼漁港の対岸。海岸は液状化により沈下し、海水が浸入している。

宮城県気仙沼市気仙沼漁港の対岸の海岸では、地震時の振動により液状化が発生して、地盤沈下した。そのため海水面の位置が相対的に高くなり、津波で破壊された海岸近くの住居跡に海水が浸入している（図1）。また、気仙沼市川口町の市街は気仙沼湾の埋め立て地で、地震動により地盤沈下した。津波で破壊された住宅地は冠水状態になっている（図2）。これも地盤が海水準以下に沈下したため、海水が浸入している。図2の手前に写る道路面は震災後に災害復興のために道路上に土石を搬入して高くしたものである。たまり水の水面は潮の干満により水位が変化する。

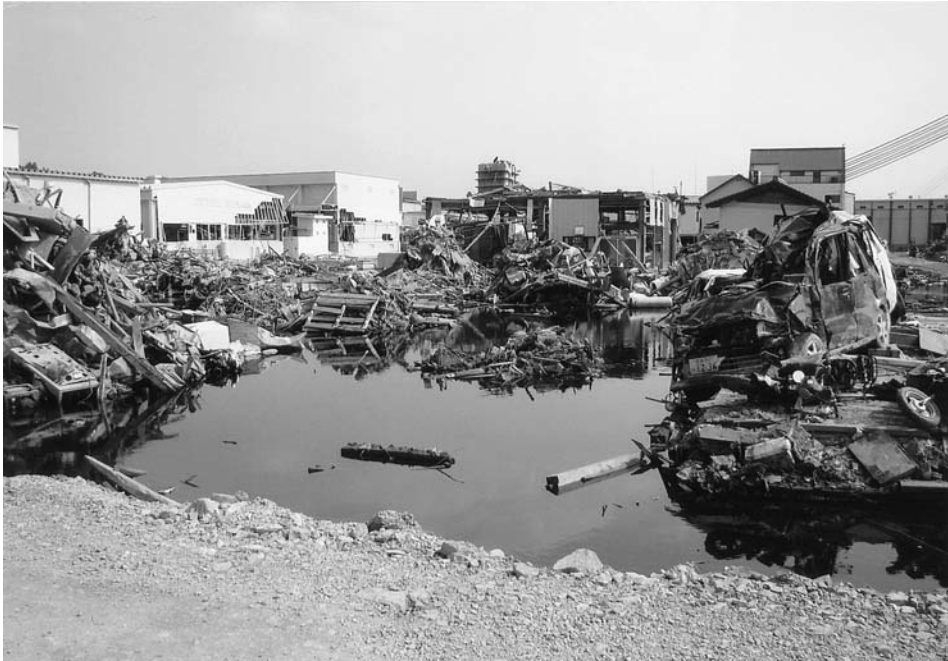
図2 宮城県気仙沼市川口町。気仙沼湾内の漁港の町，地盤沈下により海水が浸入している。  
手前の道路は震災後に埋めて高くした。

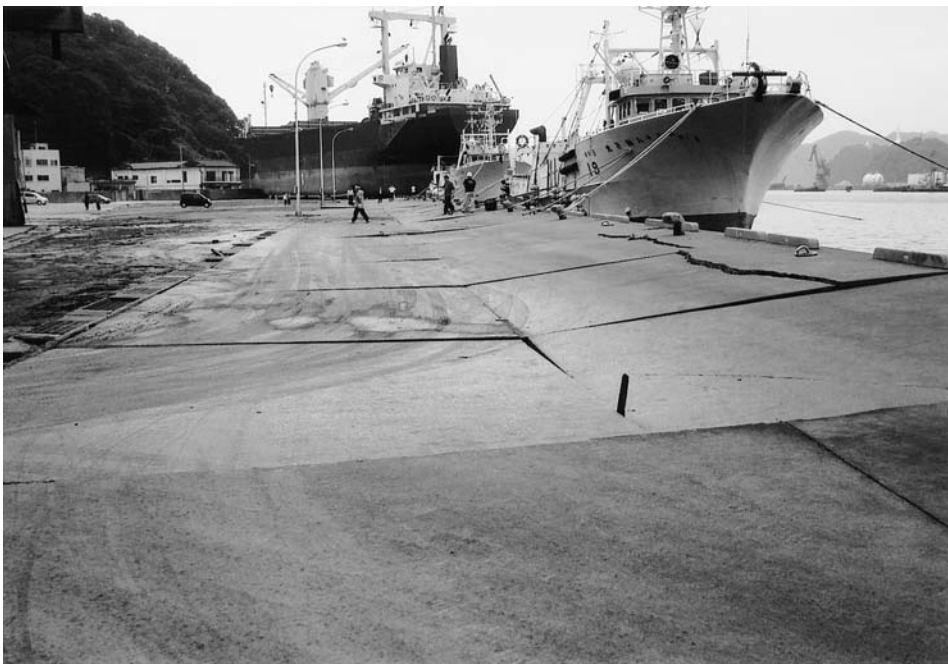
岩手県釜石市釜石港は激しい津波被害を受けた。港内は厚さ15cmのコンクリートで舗装されているが、その舗装面は緩やかに波打っている。これは液状化による不同沈下によるものである。右側の海に接する護岸は地下深くまでコンクリートが打たれているため、沈下していな

い（図3）。写真の奥の巨大船は津波により陸上に乗り上げている。これぐらい激しい大きな津波であった。この巨大船は10月に大型クレーンを使用して海へ戻された。図4はコンクリートブロックの不同沈下により約11cmの高低差がついている。これは港の建設時に港内を埋設したため、地震動により液状化が発生して、不同沈下したと考察できる。

図3 岩手県釜石市釜石港。港内のコンクリート舗装面が液状化により不同沈下を受けて，波打っている。

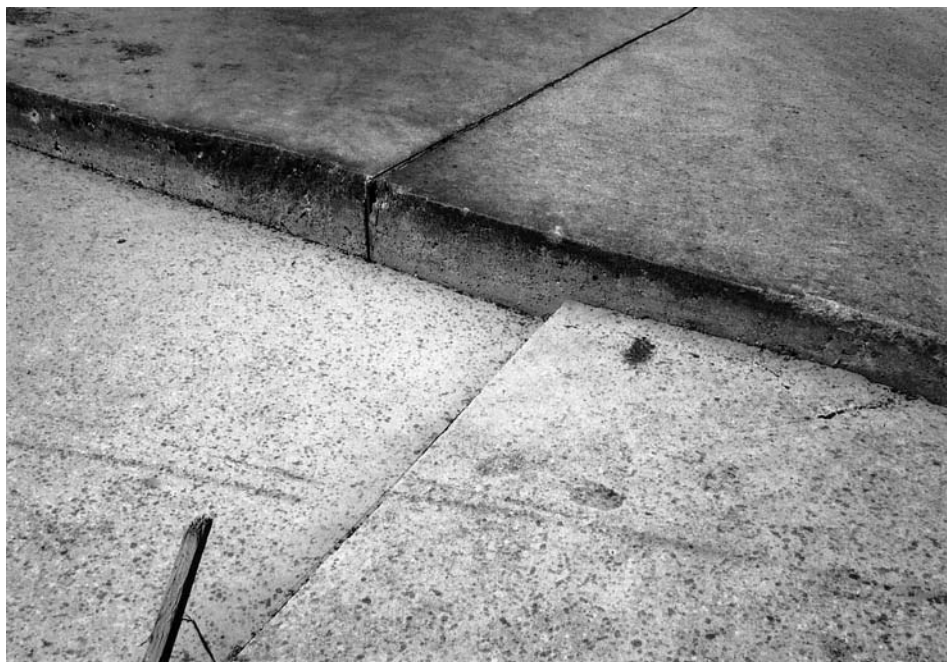
図4 岩手県釜石市釜石港。不同沈下によりコンクリートブロックの接合部に約11cmの段差ができた。

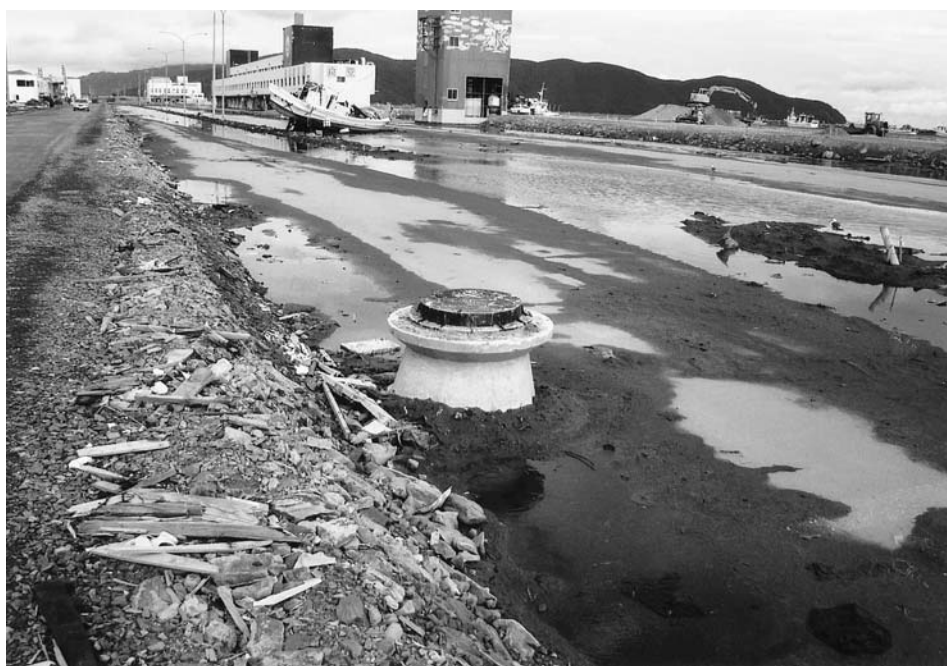
宮城県石巻市は石巻湾に面する市の中心部が津波に襲われた。特に石巻漁港は甚大な被害を受けた。この石巻漁港は湾の埋め立てにより建設されたため、地震時に液状化が発生した。その証拠がマンホールの浮き上がりである（図5）。これは魚町の道路上にできた。また、著しい沈下をしたため、道路面の高さが海水面より低くなり、道路の割れ目より海水が流入し、その結果、図6のように道路が冠水した。

図5 宮城県石巻市魚町。石巻漁港の海岸に並行する道路にできたマンホールの浮き上がり。左端の道路は震災後に沈下した道路上に高さ約30cmの土盛りで作られた。

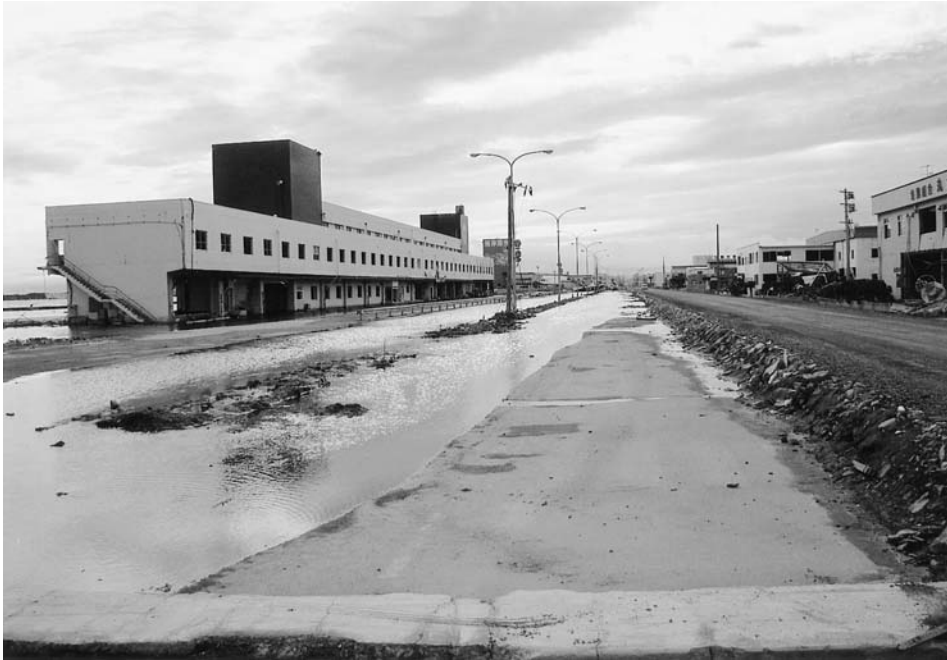
図6 宮城県石巻市魚町。道路の地盤沈下により冠水している。この水面は建物の左側にある海面と同じ高さである。

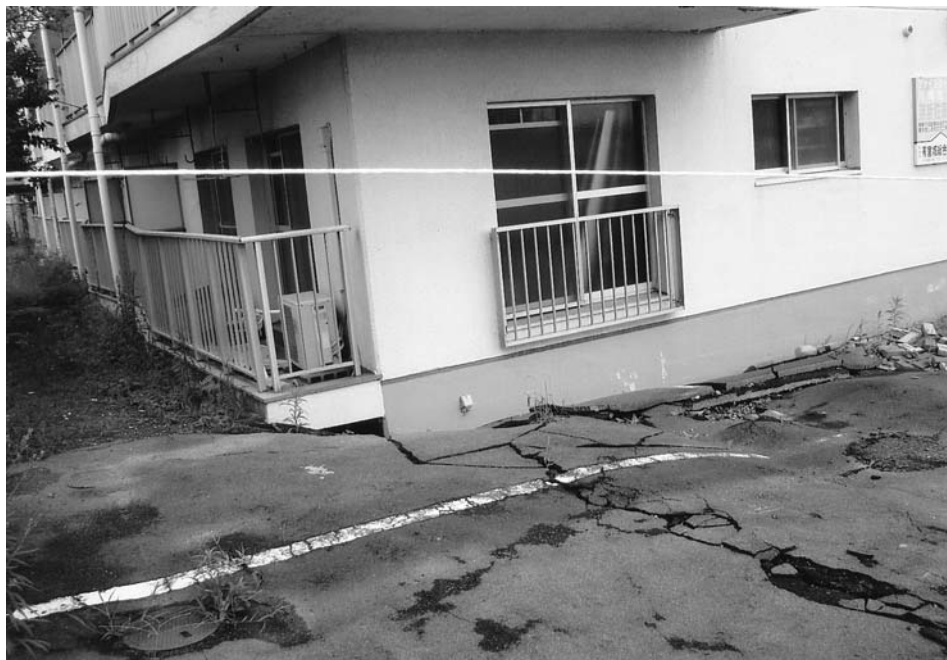
大崎市の中心部は東北新幹線の古川駅付近である。これから発展する町であり、コンクリート建物の建物ができつつある。その建物の状況は建物ごとに異なる。図7は液状化により傾斜している建物である。このような建物は多くない。この建物は基礎の杭を十分に深く打ち込んでいないためと思われる。最近建築した建物は十分に深い杭を打ち込むため傾くことはない。しかし、壁面に割れ目ができ、壁面のタイルがはがれた建物は多くみられる。

図7 宮城県大崎市古川。液状化により傾いた4階建てアパート。

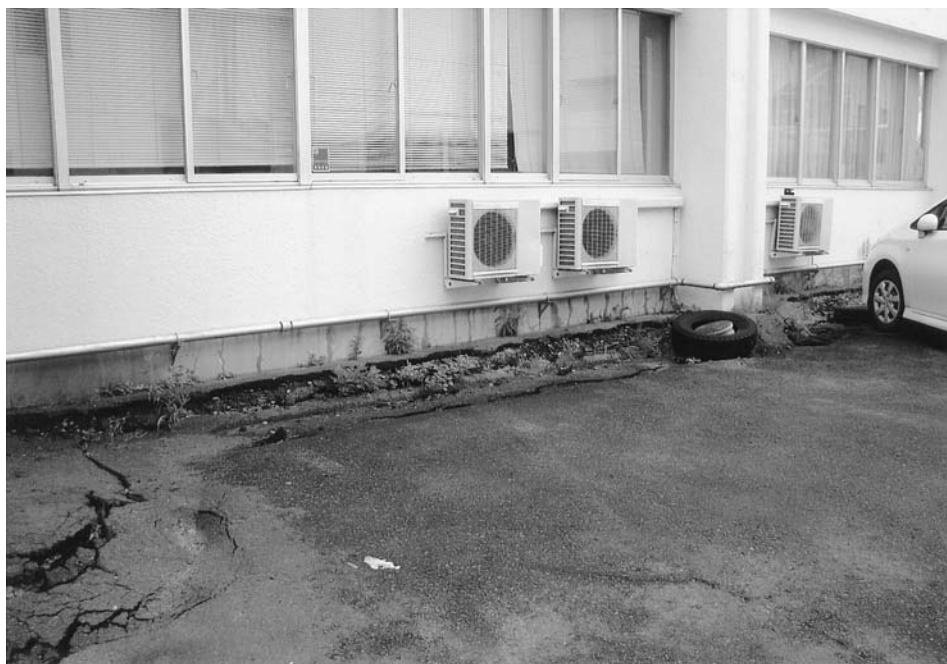
建物の基礎杭を深くしたものは建物と周囲の地面の間に段差ができる（図8、図9、図10）。建物の近くに駐車場があると、駐車場の舗装面に不規則な割れ目が入る。これらの建物は基礎杭が深いいため沈下しないが、地面が液状化のた

図8 宮城県大崎市古川。建物周辺の液状化により地面が沈下し、建物が抜け上がった。

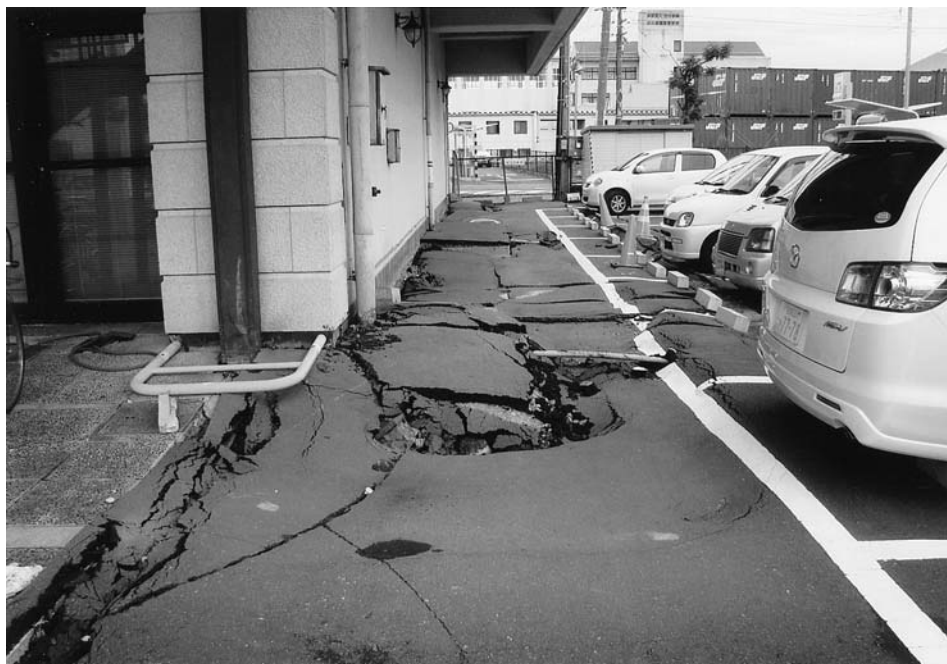
めに不同沈下して割れ目ができたり（図9）、段差ができたりする（図10）。

図9 宮城県大崎市古川。古川駅前の農業組合の建物と駐車場の境界。駐車場の液状化によりアスファルト舗装に亀裂が入った。建物と舗装面に段差が生じている。

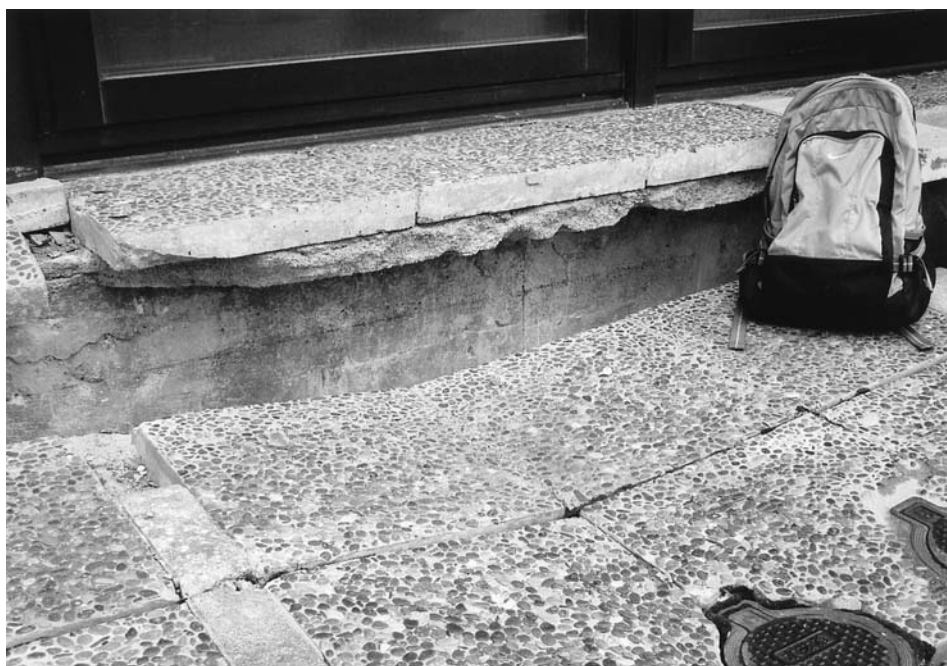
図10 図9と同じ建物。段差の高さ約30cm。

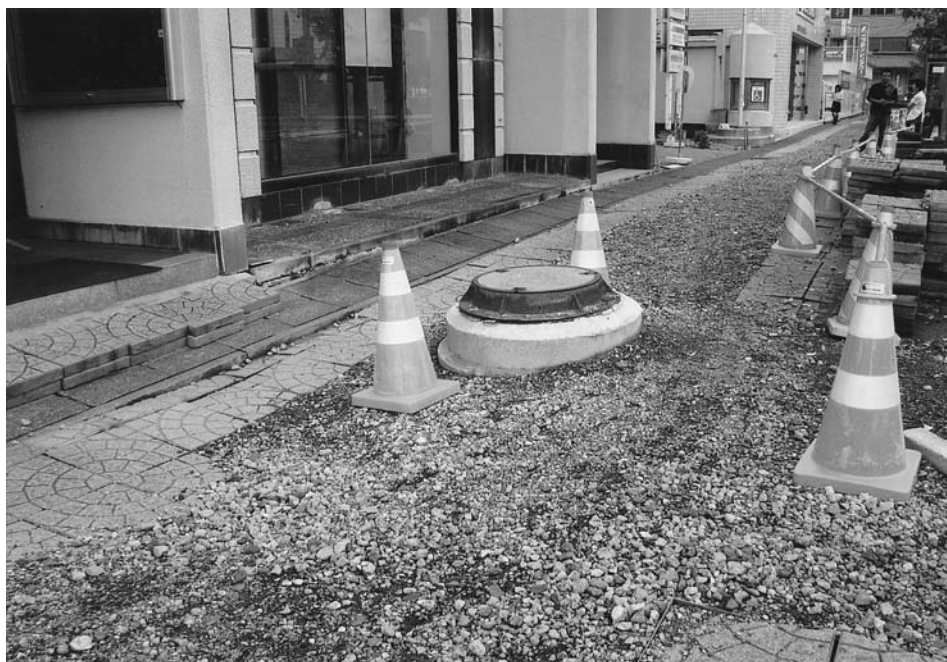
市内の道路は整備され、整然と作られている。歩道内のマンホールの浮き上がりが多くみられる。特に、古川駅の周辺で多い、マンホールは道路面より約5cm～約40cmと浮き上がり、その大きさはさまざまである。また、マンホールに繋がる下水道を埋めたところが沈下したため、震災後に埋め戻しされている。（図11）。図12は最大の浮き上がりをしたマンホールであり、また下水道建設時に埋戻しに使った砂が周囲にひろがっている。

図11 宮城県大崎市古川。古川駅前付近の歩道でマンホールの浮き上がり。下水道建設の位置は沈下し、震災後に碎石で埋められた。

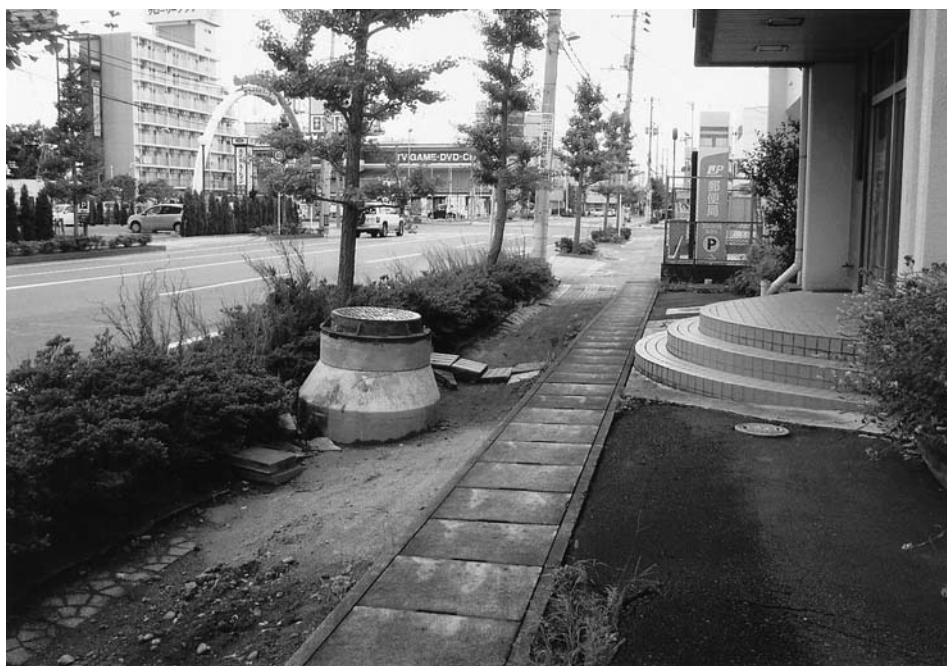
図12 宮城県大崎市古川。古川駅前の最大のマンホールの浮き上がり、高さ約40cm。
